DIU chinois vieux de 15 ans

Ellen Wiebe, MD

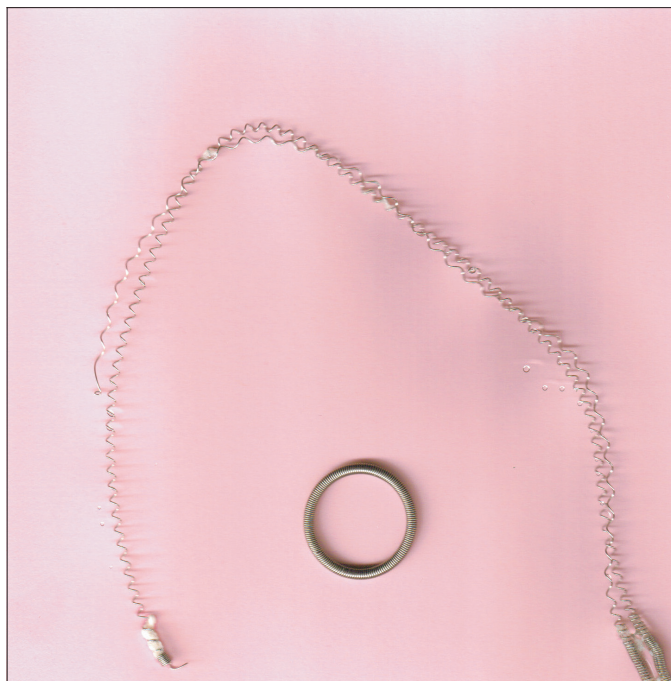
Figure 1 DIU ayant été retiré et DIU similaire, avant l'insertion. Figure 2 Image échographique, prise une semaine avant l'intervention, montrant le DIU près du sac gestationnel.

À Vancouver, nous voyons fréquemment des patientes dont le DIU a été inséré en Chine. Ces DIU sont habituellement des anneaux spiralés en acier sans fils et sont difficiles à retirer.

son retrait s'avérait compliqué. Nous sommes finalement parvenus à le retirer à la suite de son bris en deux morceaux et de son étirement. L'échographie postopératoire indiquait un utérus vide; de plus, l'utérus de la patiente semblait intact à la palpation au moyen d'une curette, dans le cadre d'une exploration menée avec précaution. Le suivi a révélé que la patiente se portait apparemment bien.
